Projecte d'execució per fases del Lot 2 del Projecte d'execució de consolidació estructural i estanqueïtat del conjunt de l'edifici Sallarès Deu,
Sector 2. Sabadell

DOCUMENT II – DOCUMENTACIÓ GRÀFICA

DG EO. ENDERROCS I OBRA NOVA

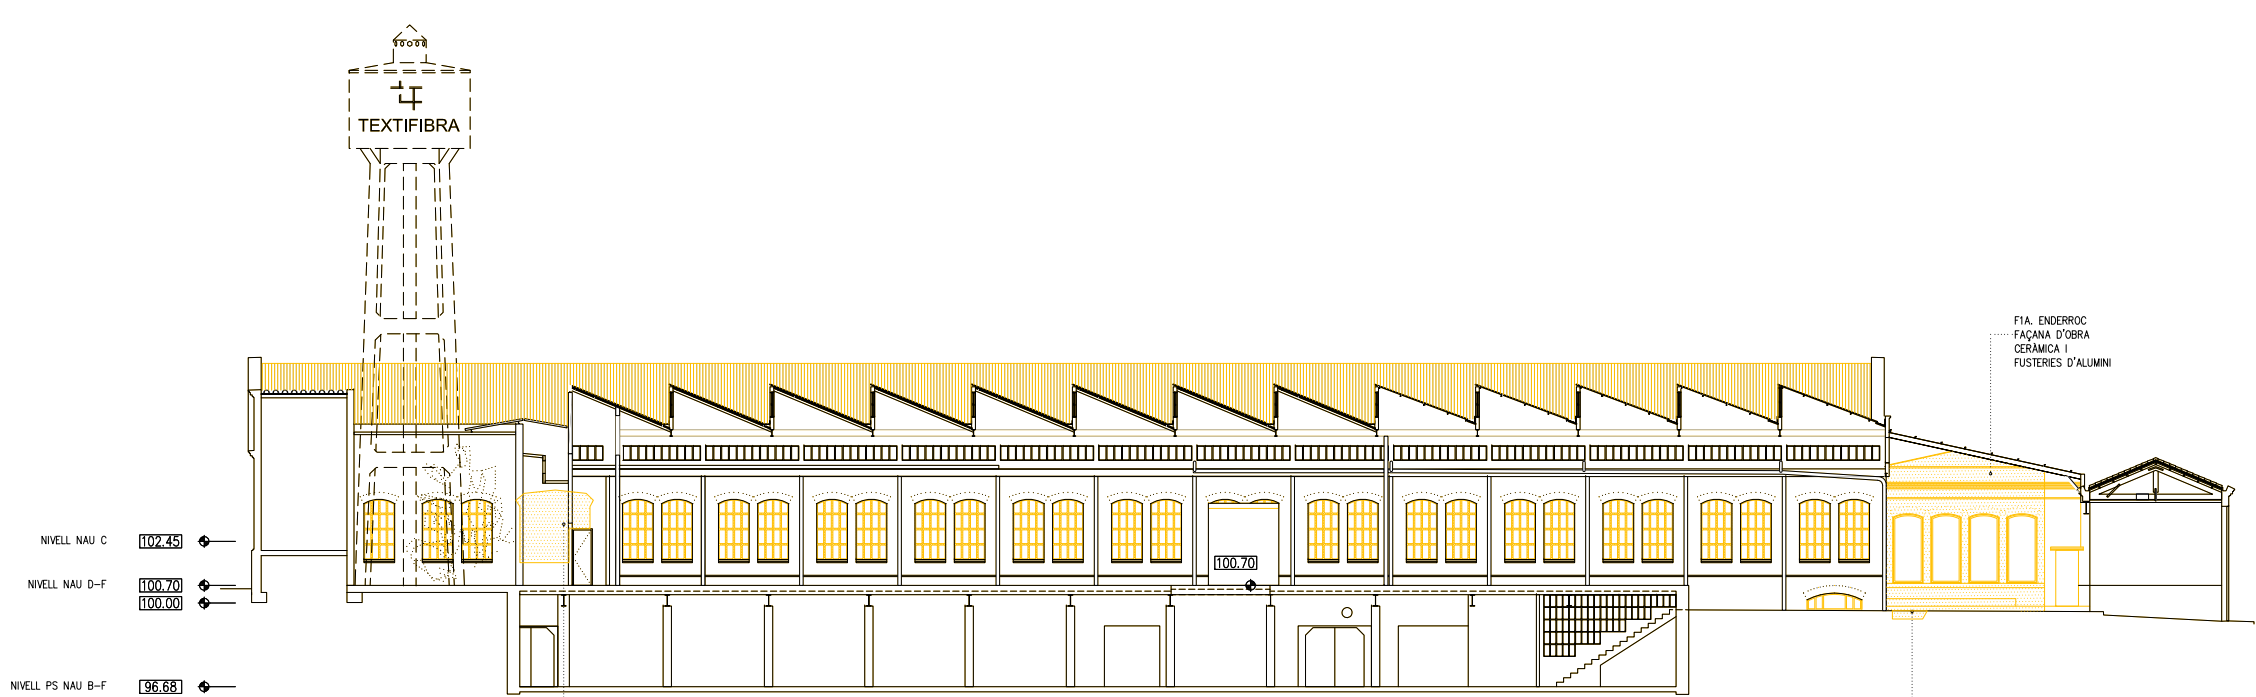
S.L.D2 - SECCIÓ LONGITUDINAL D2 - ESTAT ACTUAL - NAU D

FIA. RETIRADA EN LA TOTALITAT DE LES NAUS DE FALSOS SOSTRES, AÏLLAMENTS, ENRAJOLATS, ESCALES METÀL·LIQUES, INSTAL·LACIONS I CONDUÏTES

FIA. RETIRADA DE LA TOTALITAT DE LES FUSTERIES, INCLOSA LA SERRALLERIA

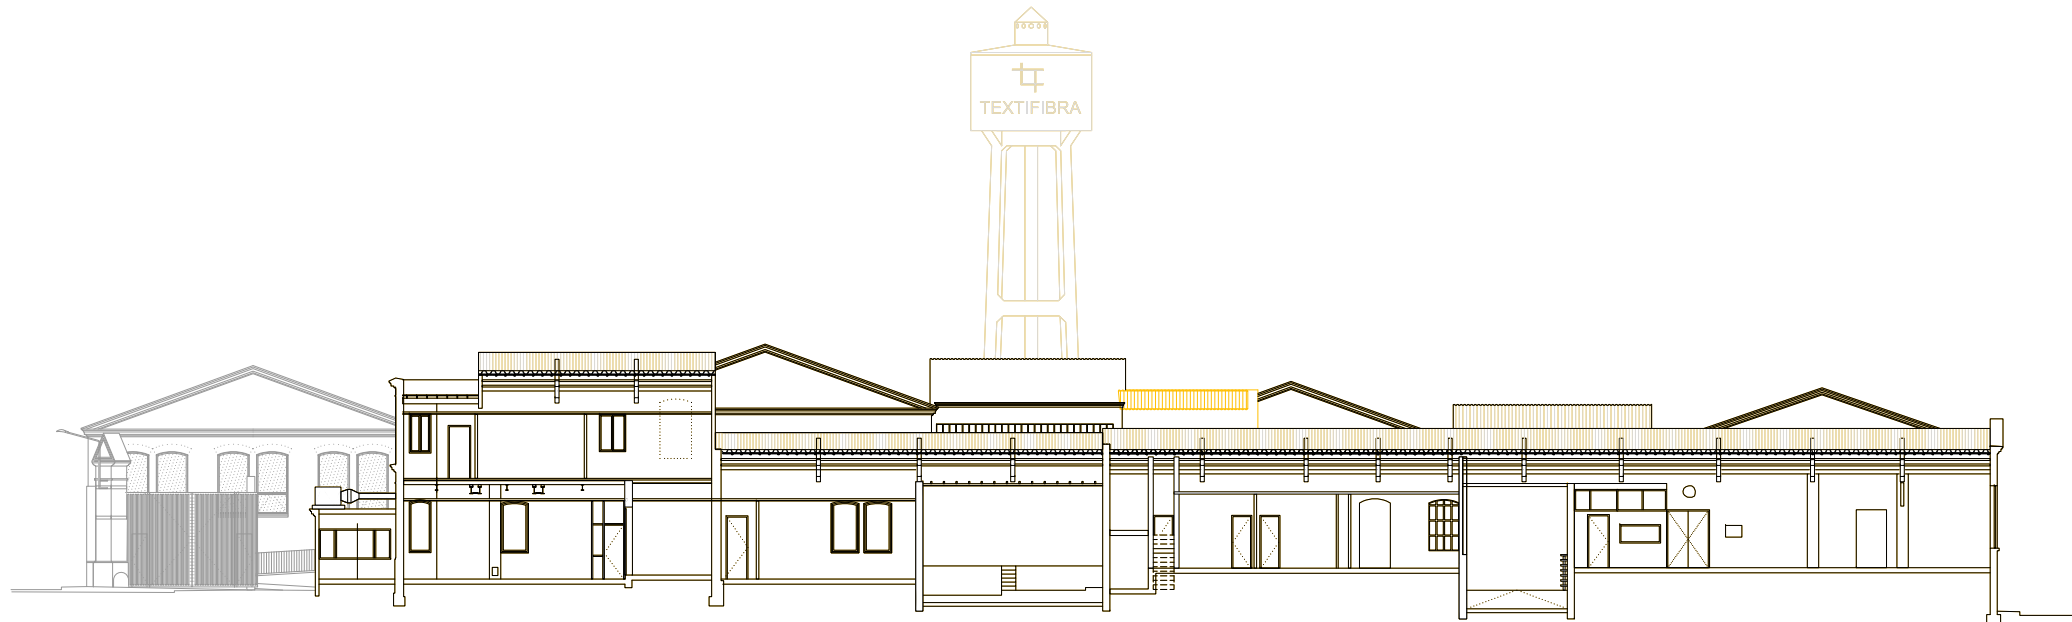
S.T.1 - SECCIÓ TRANSVERSAL 1 - ESTAT ACTUAL

FIA. RETIRADA EN LA TOTALITAT DE LES NAUS DE FALSOS SOSTRES, AÏLLAMENTS, ENRAJOLATS, ESCALES METAL·LÍQUES, INSTAL·LACIONS I CONDUCTES

FIA. RETIRADA DE LA TOTALITAT DE LES FUSTERIES, INCLOSA LA SERRALLERIA

EL PROCÉS DE RETIRADA DE LES CORRETTES ES REALITZARÀ DE FORMA COORDINADA AMB LA REPOSICIÓ DE CORRETTES NOVES. EN CAS CONTRARI, ES DEIXARÀ UNA DE CADA TRES CORRETTES PER JASSERA COM A ELEMENT DE TRAVA.

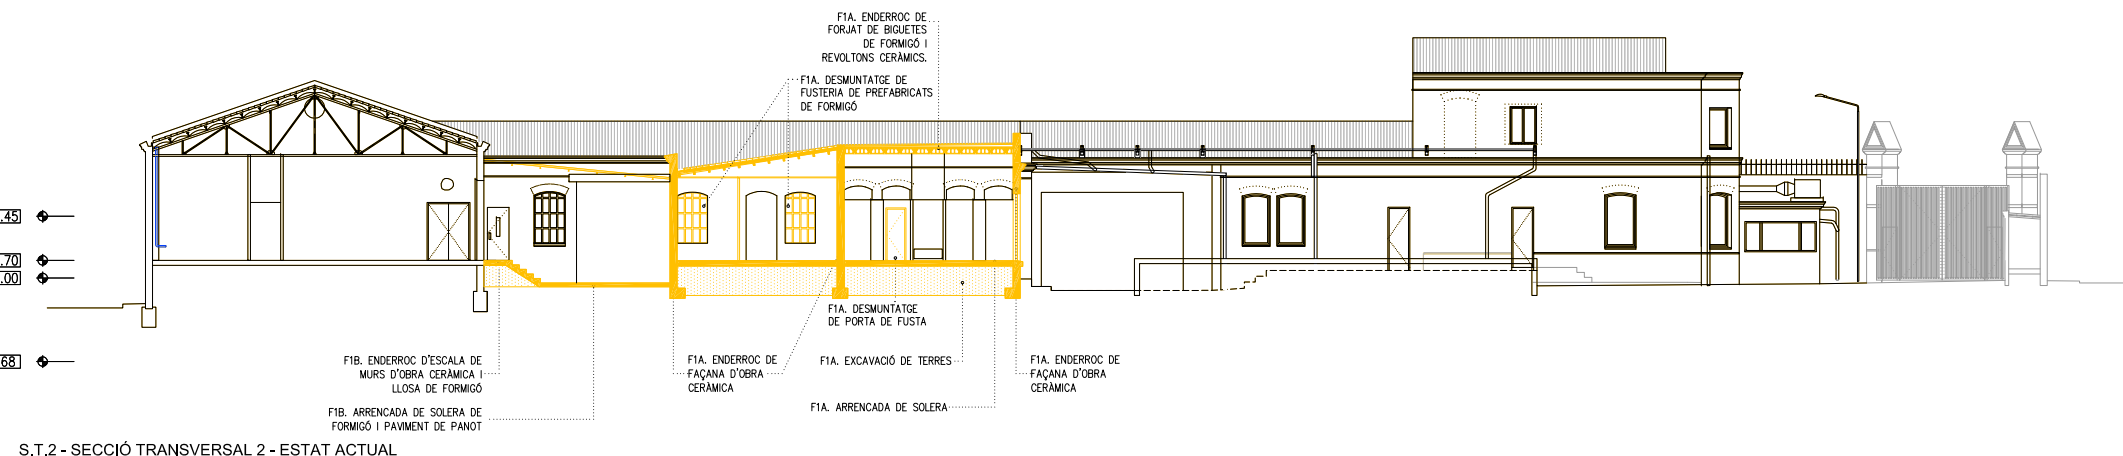
S.T.2 - SECCIÓ TRANSVERSAL 2 - ESTAT ACTUAL

FIA. RETIRADA EN LA TOTALITAT DE LES NAUS DE FALSOS SOSTRES, AÏLLAMENTS, ENRAJOLATS, ESCALES METAL·LÍQUES, INSTAL·LACIONS I CONDUCTES

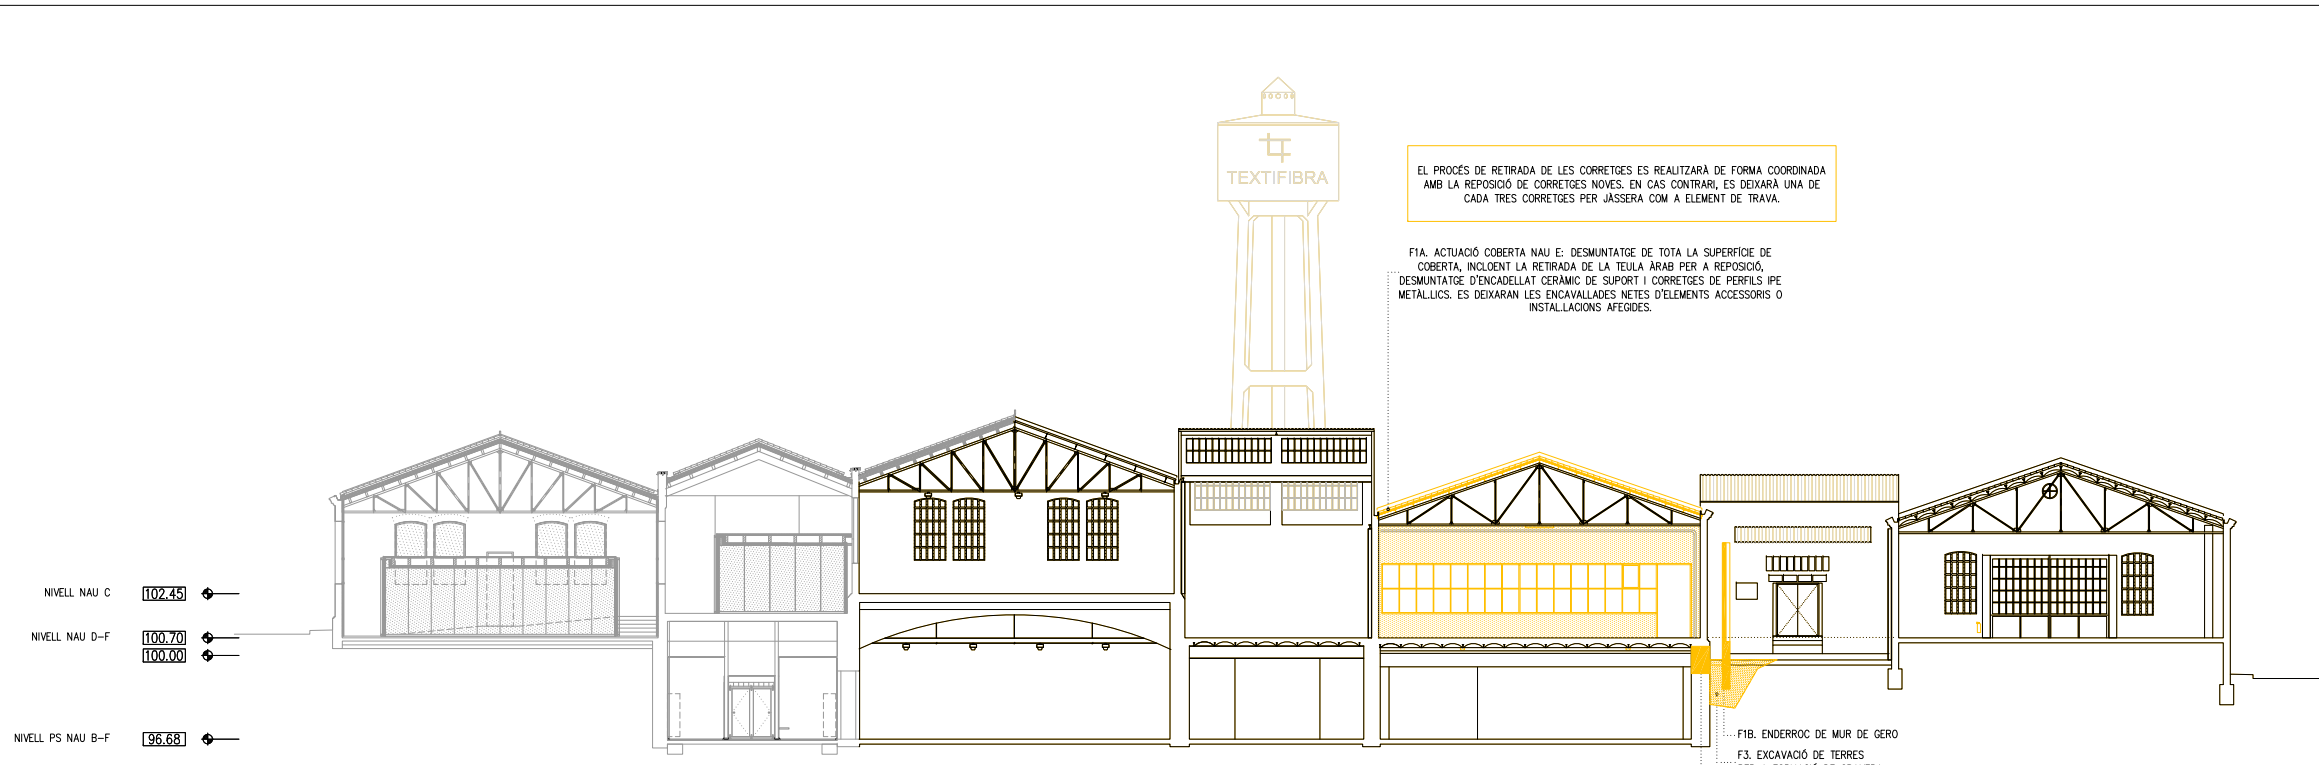
S.T.7 - SECCIÓ TRANSVERSAL 7 - ESTAT ACTUAL

RETIRADA EN LA TOTALITAT DE LES NAUS DE FALSOS SOSTRES, ALLAMENTS, ENRAJOLATS, ESCALES METAL·LIQUES, INSTAL·LACIONS I CONDUCTES

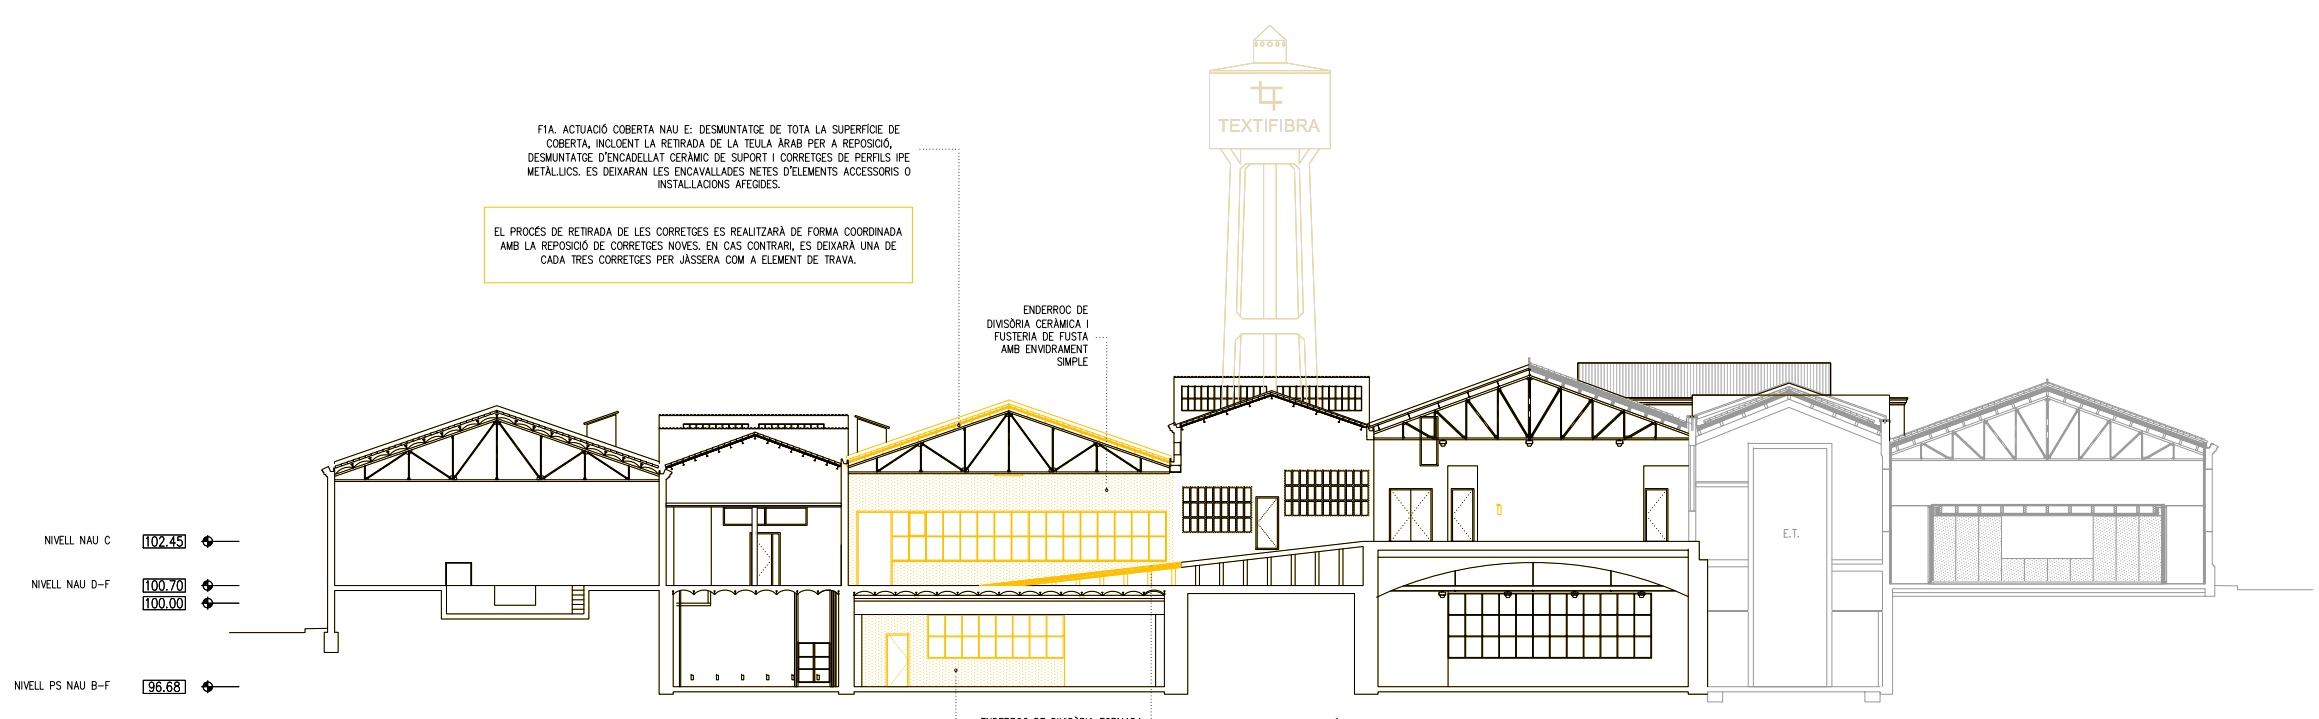
S.T.8 - SECCIÓ TRANSVERSAL 8 - ESTAT ACTUAL

RETIRADA EN LA TOTALITAT DE LES NAUS DE FALSOS SOSTRES, ALLAMENTS, ENRAJOLATS, ESCALES METAL·LIQUES, INSTAL·LACIONS I CONDUCTES

ENDERROC DE DIVISÒRIA FORMADA PER ENVA CERÀMIC I FUSTERIA METÀL·LICA AMB PERFILS NORMALITZATS I ENVIRAMENT SIMPLE

ENDERROC DE RAMPA DE FORMIGÓ RECOL·LADA SOBRE MURETS CERÀMICS

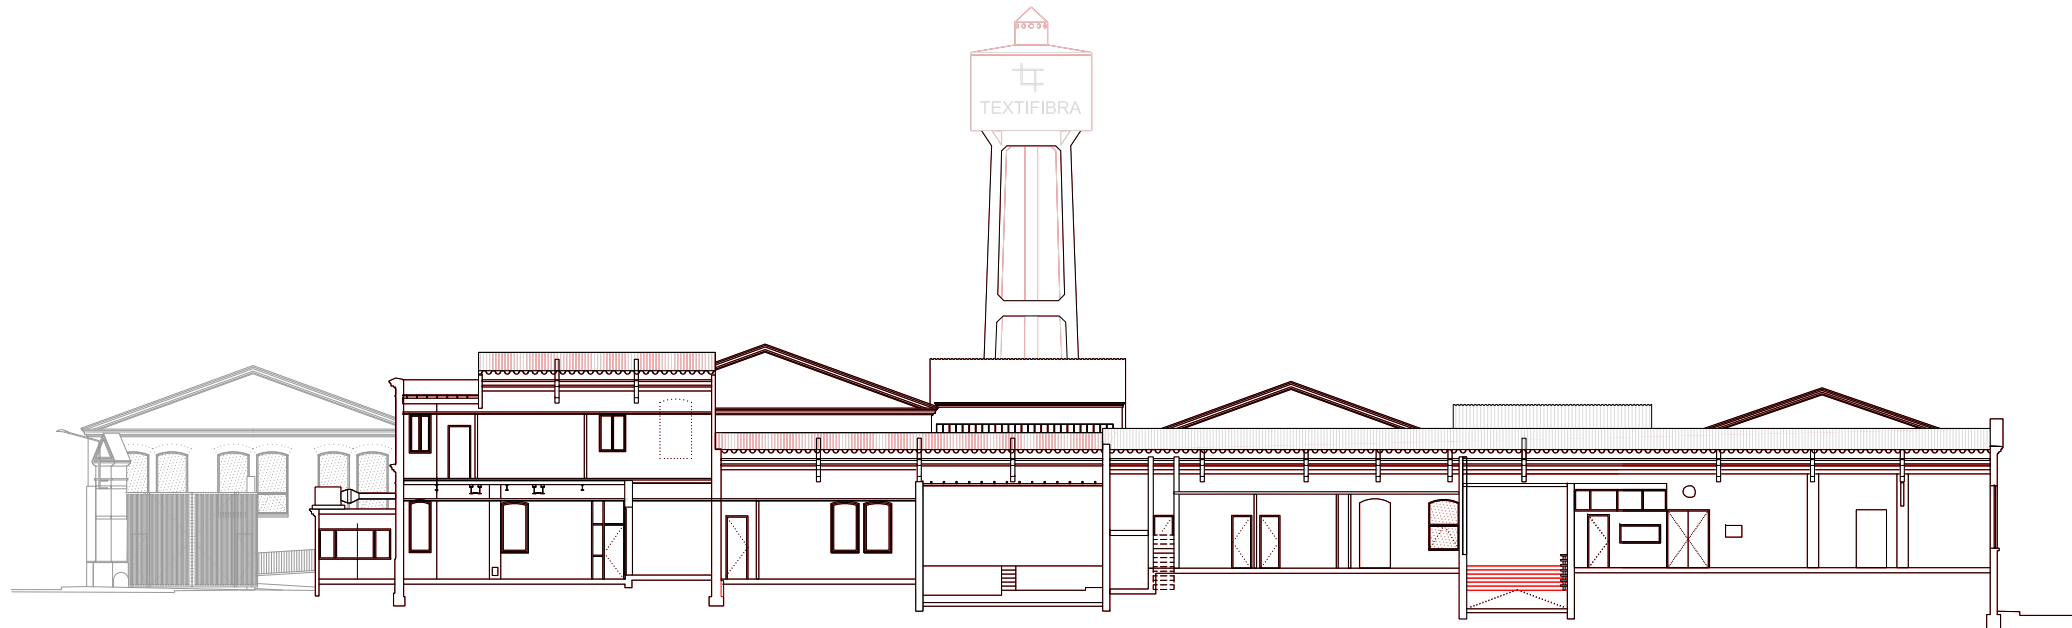
S.T.1 - SECCIÓ TRANSVERSAL 1

NIVELL NAU C 102.45
 NIVELL NAU D-F 100.70
 NIVELL NAU J-I 99.75
 NIVELL PS NAU B-F 96.68

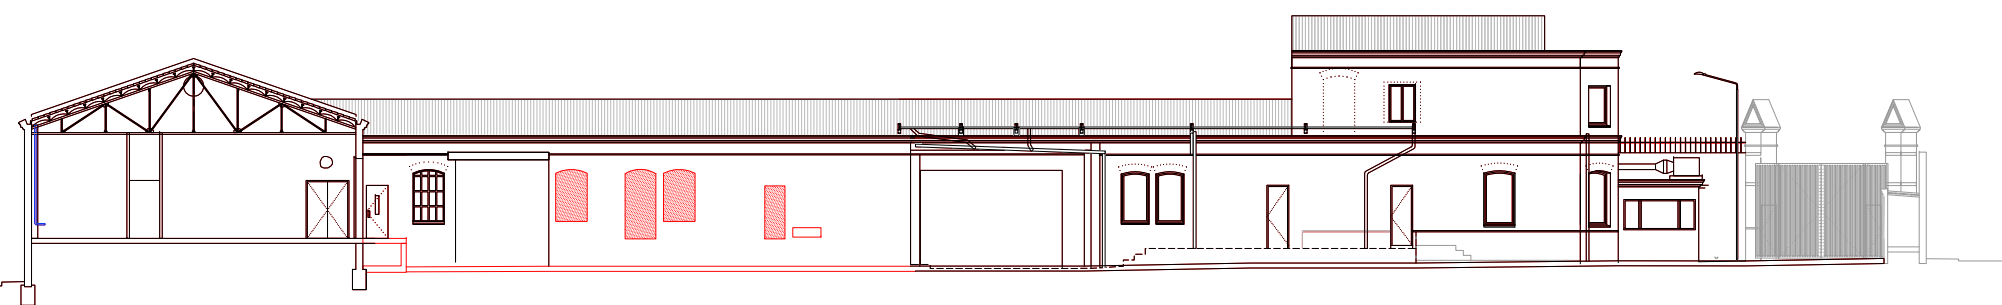
S.T.2 - SECCIÓ TRANSVERSAL 2

NIVELL NAU C 102.45
 NIVELL NAU D-F 100.70
 NIVELL NAU J-I 99.75
 NIVELL PS NAU B-F 96.68

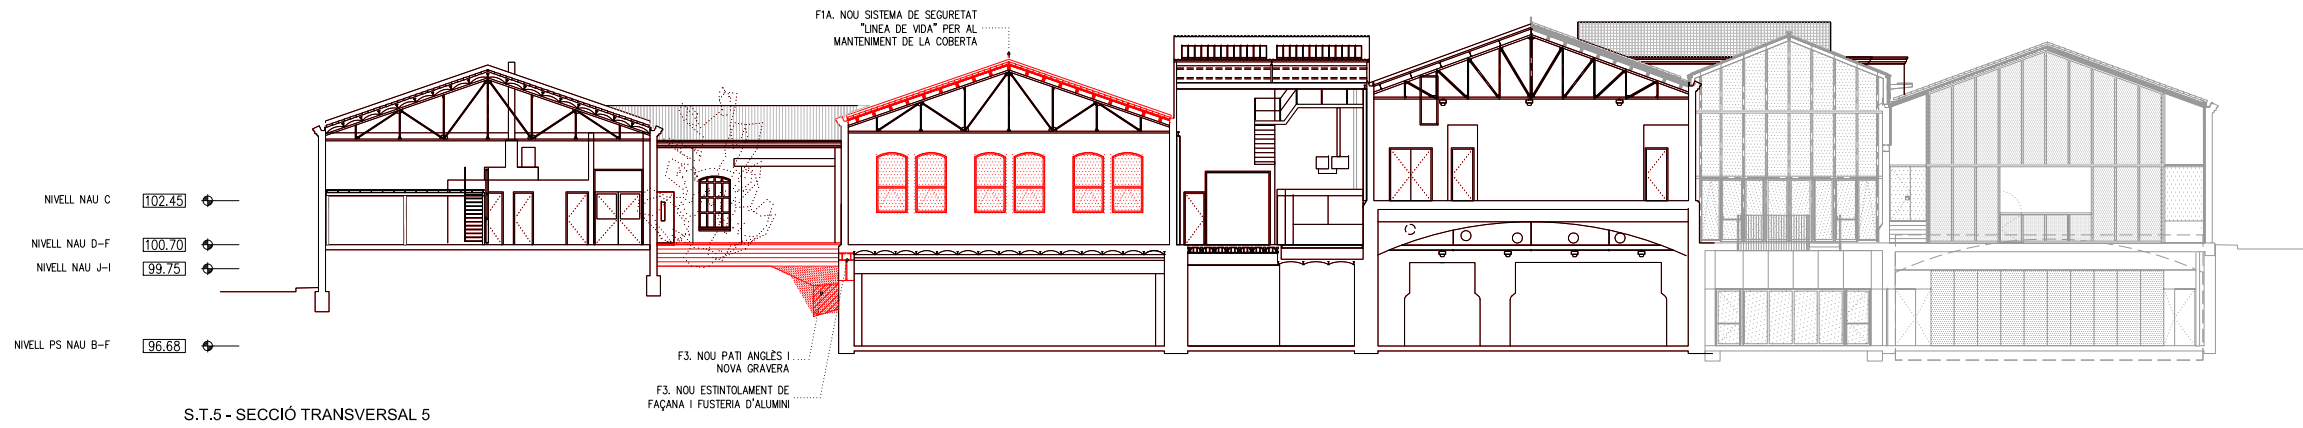
S.T.5 - SECCIÓ TRANSVERSAL 5

- NIVELL NAU C [102.45]
- NIVELL NAU D-F [100.70]
- NIVELL NAU J-I [99.75]
- NIVELL PS NAU B-F [96.68]

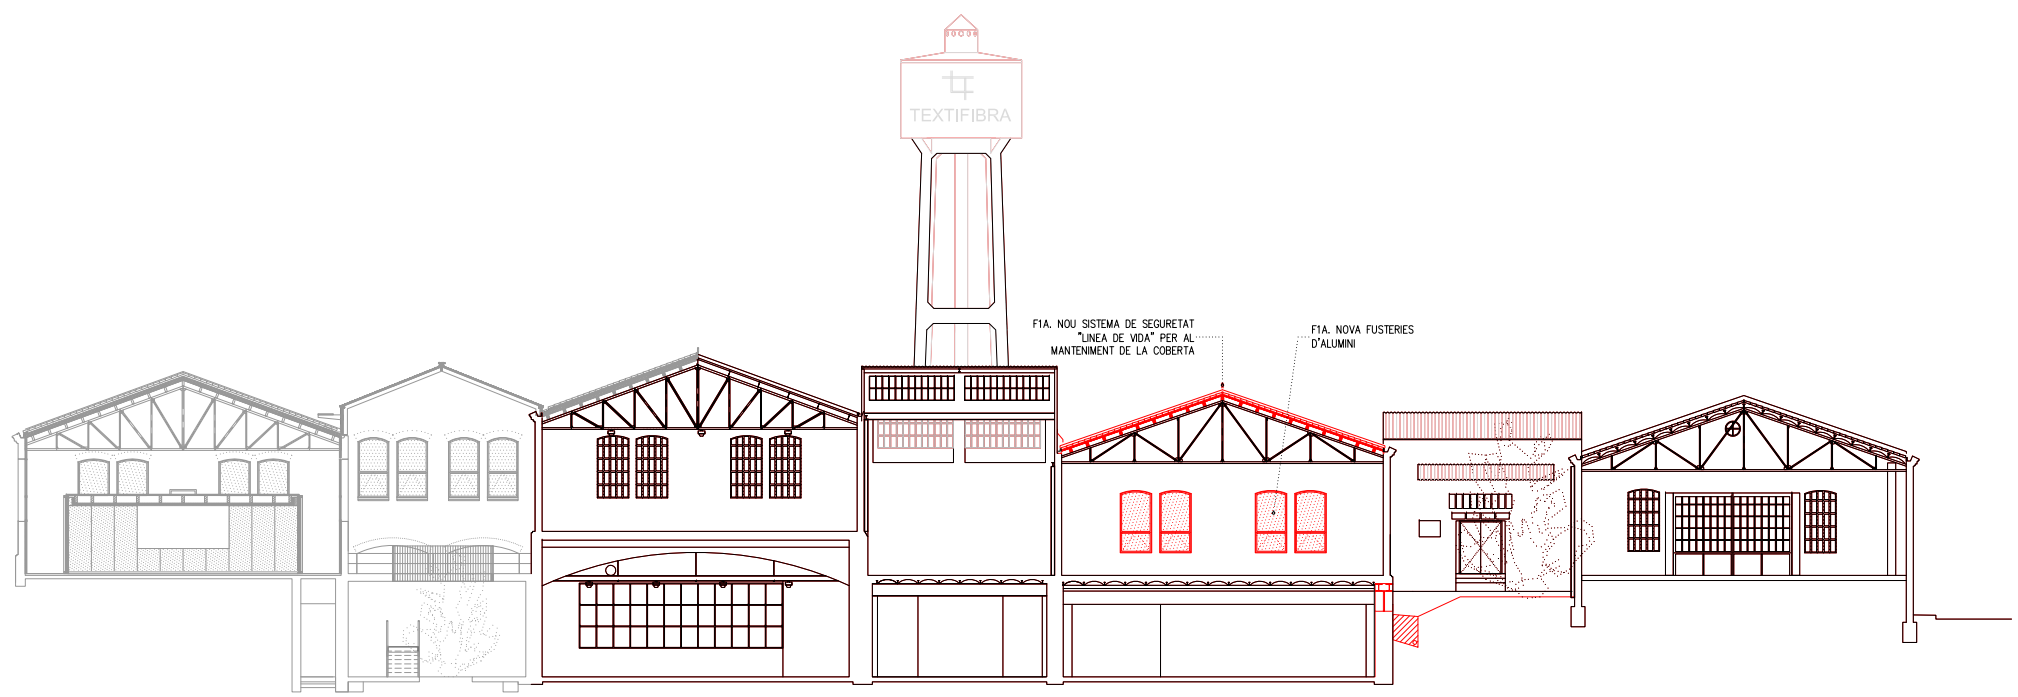
S.T.6 - SECCIÓ TRANSVERSAL 6

- NIVELL NAU C [102.45]
- NIVELL NAU D-F [100.70]
- NIVELL NAU J-I [99.75]
- NIVELL PS NAU B-F [96.68]

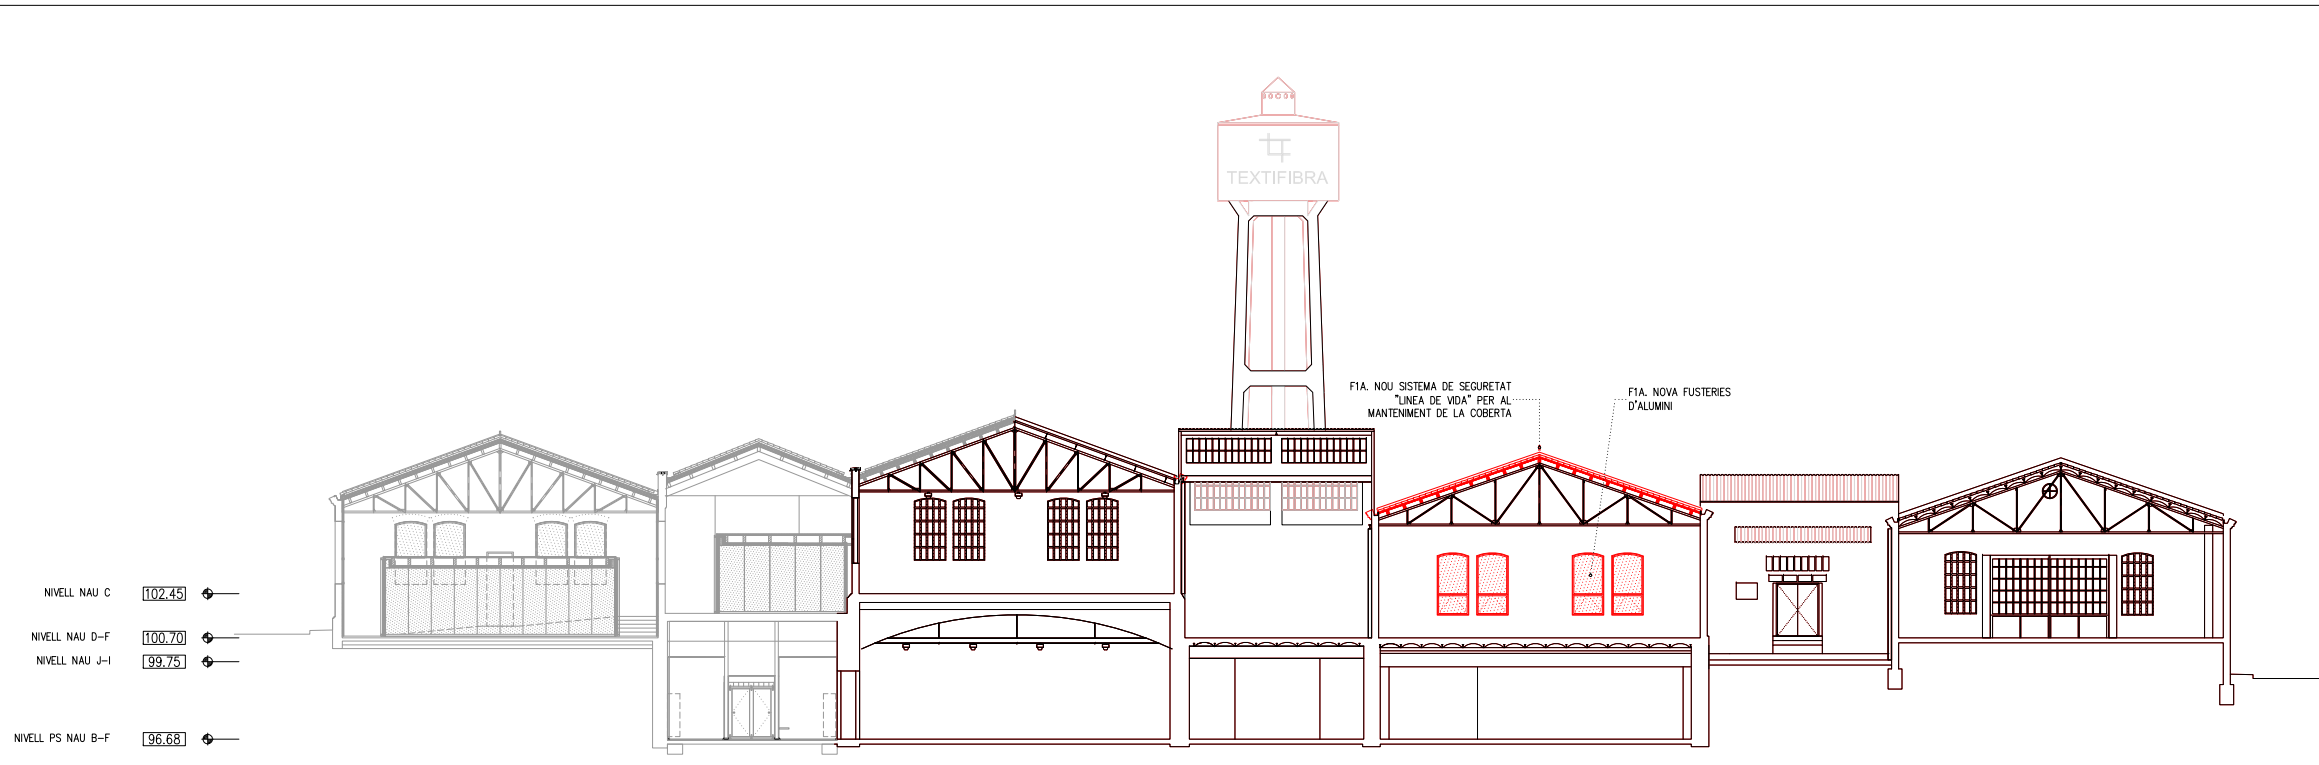
S.T.7 - SECCIÓ TRANSVERSAL 7

NIVELL NAU C 102.45
 NIVELL NAU D-F 100.70
 NIVELL NAU J-I 99.75
 NIVELL PS NAU B-F 96.68

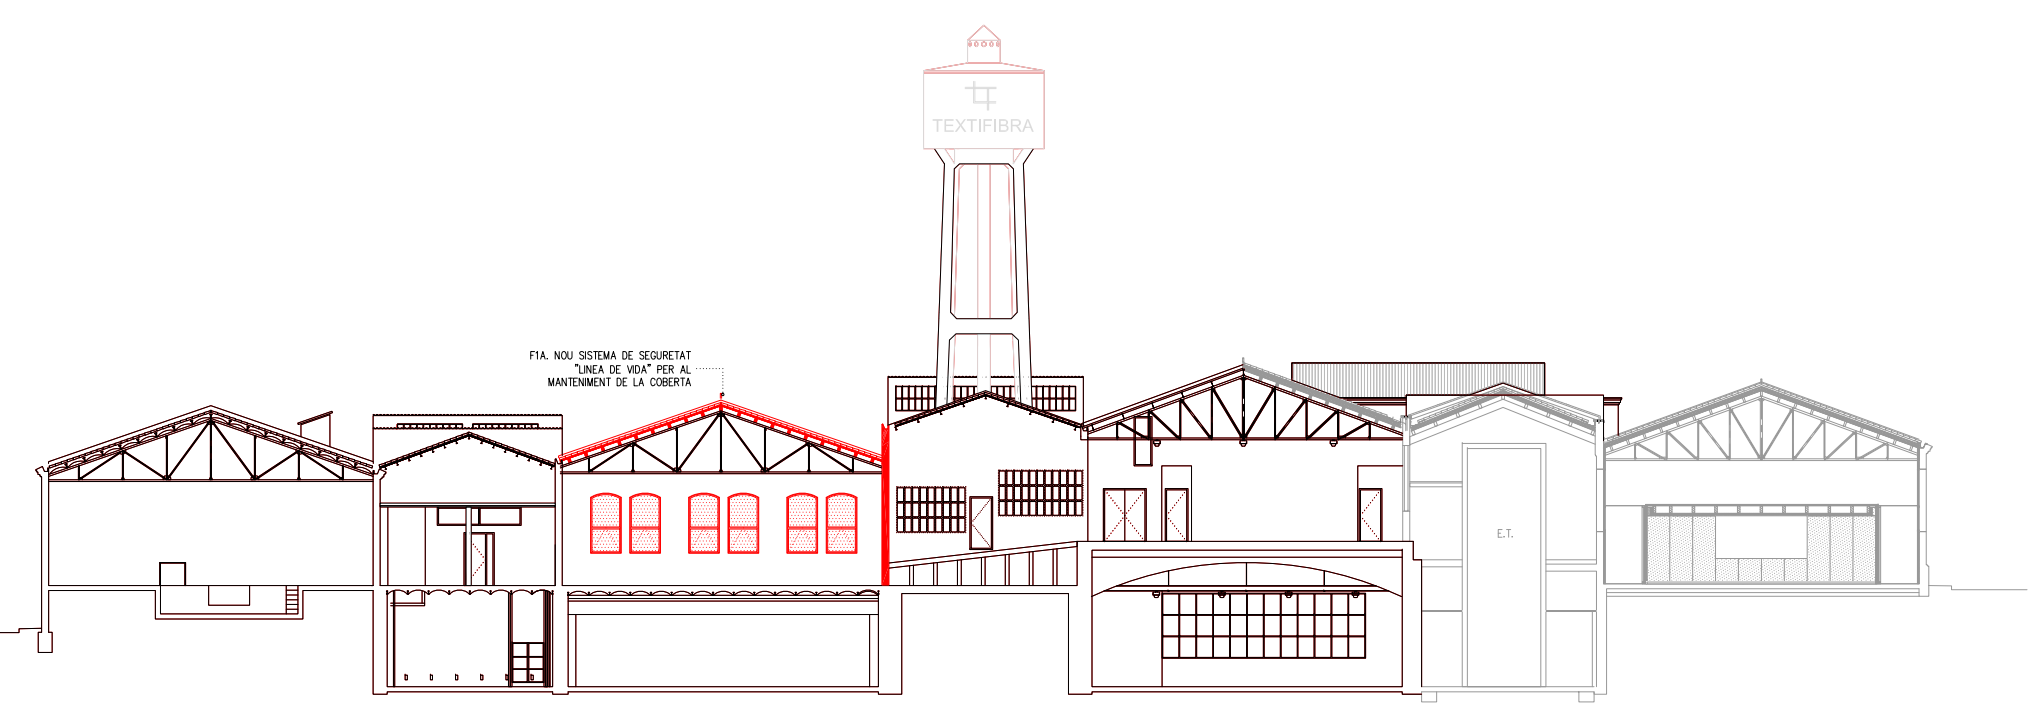
S.T.8 - SECCIÓ TRANSVERSAL 8

NIVELL NAU C 102.45
 NIVELL NAU D-F 100.70
 NIVELL NAU J-I 99.75
 NIVELL PS NAU B-F 96.68

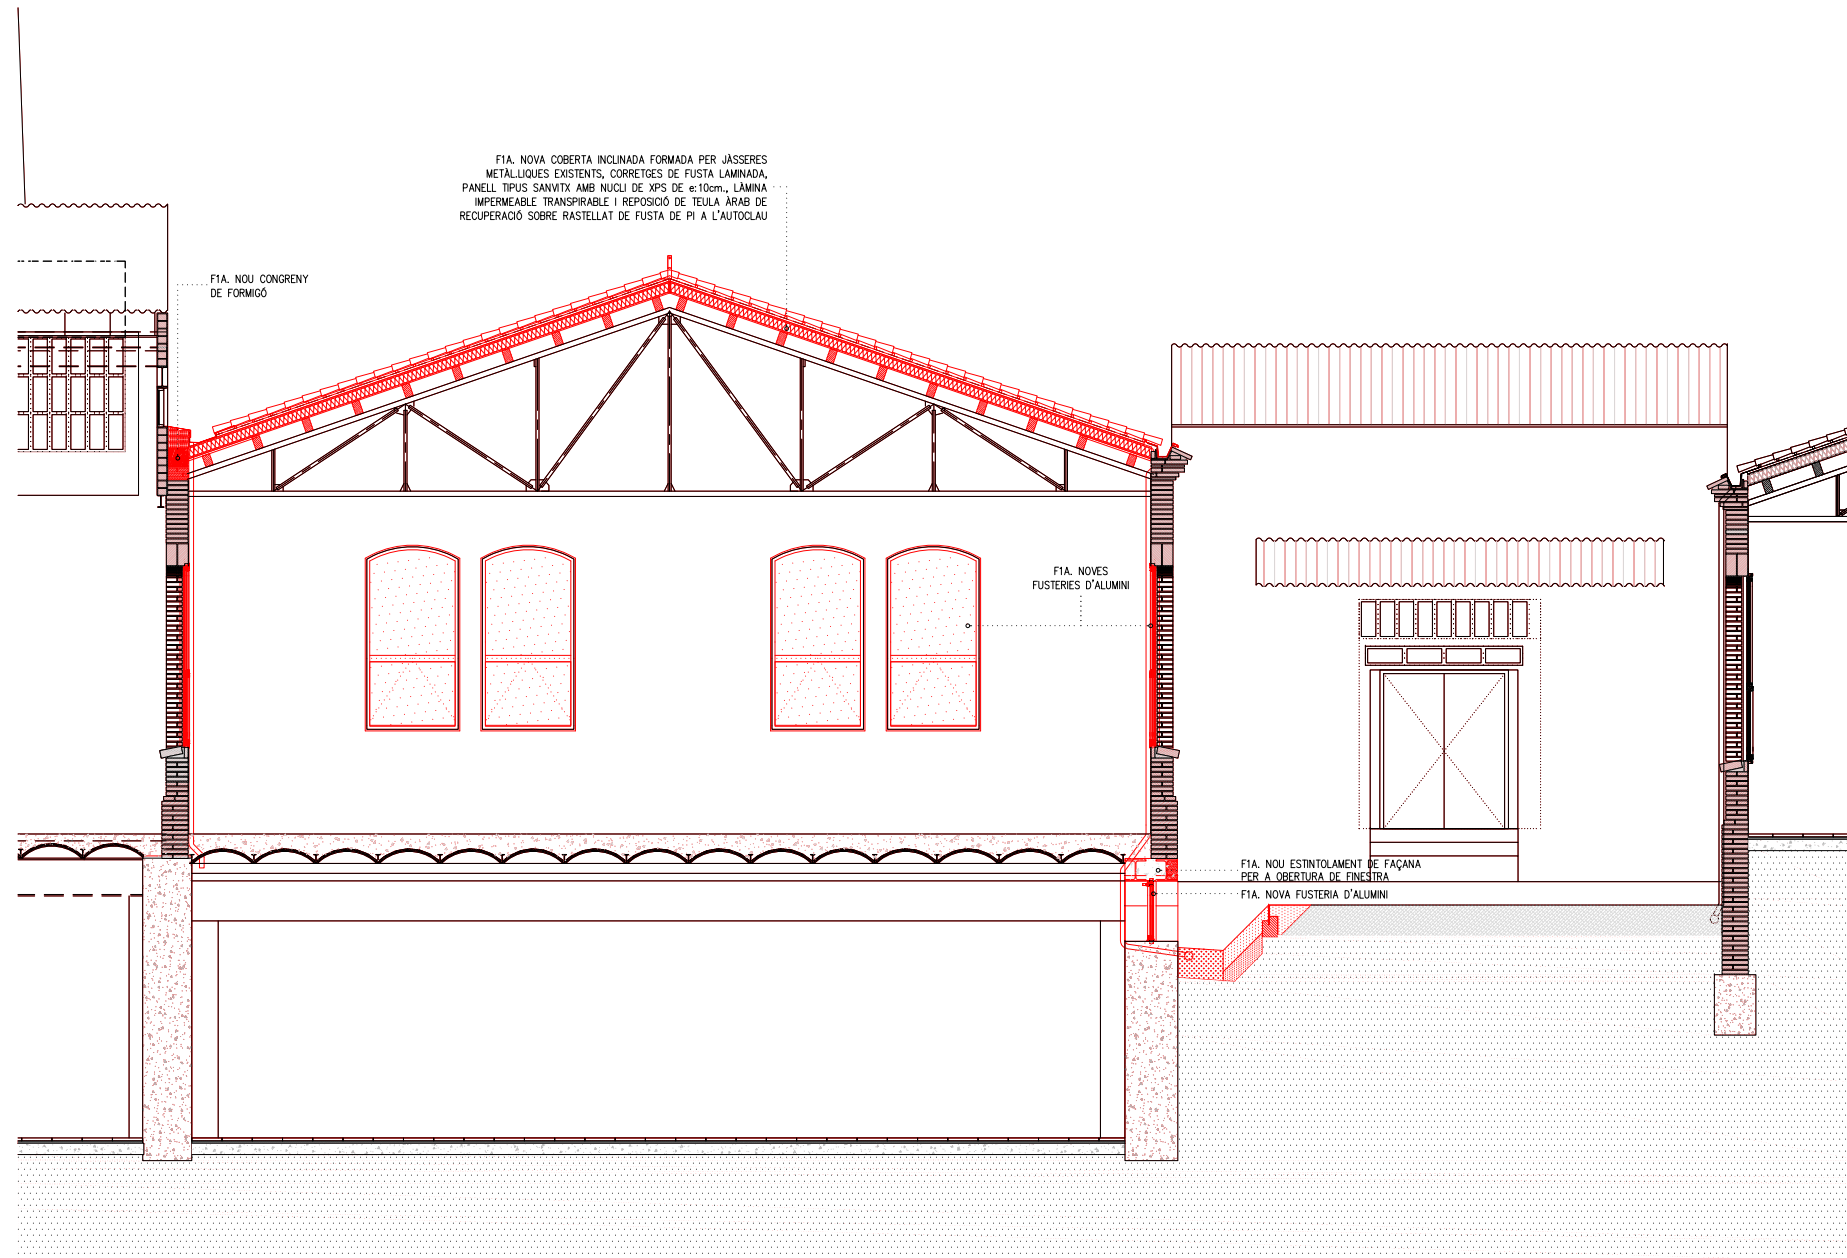
FIA. NOVA COBERTA INCLINADA FORMADA PER JASERES METALLIQUES EXISTENTS, CORRETTES DE FUSTA LAMINADA, PANELL TIPUS SANVITX AMB NUCLI DE XPS DE e:10cm., LÁMINA IMPERMEABLE TRANSPIRABLE I REPOSICIÓ DE TEULA ÀRAB DE RECUPERACIÓ SOBRE RASTELLAT DE FUSTA DE PI A L'AUTOCLAU

FIA. NOU CONCRENY DE FORMIGÓ

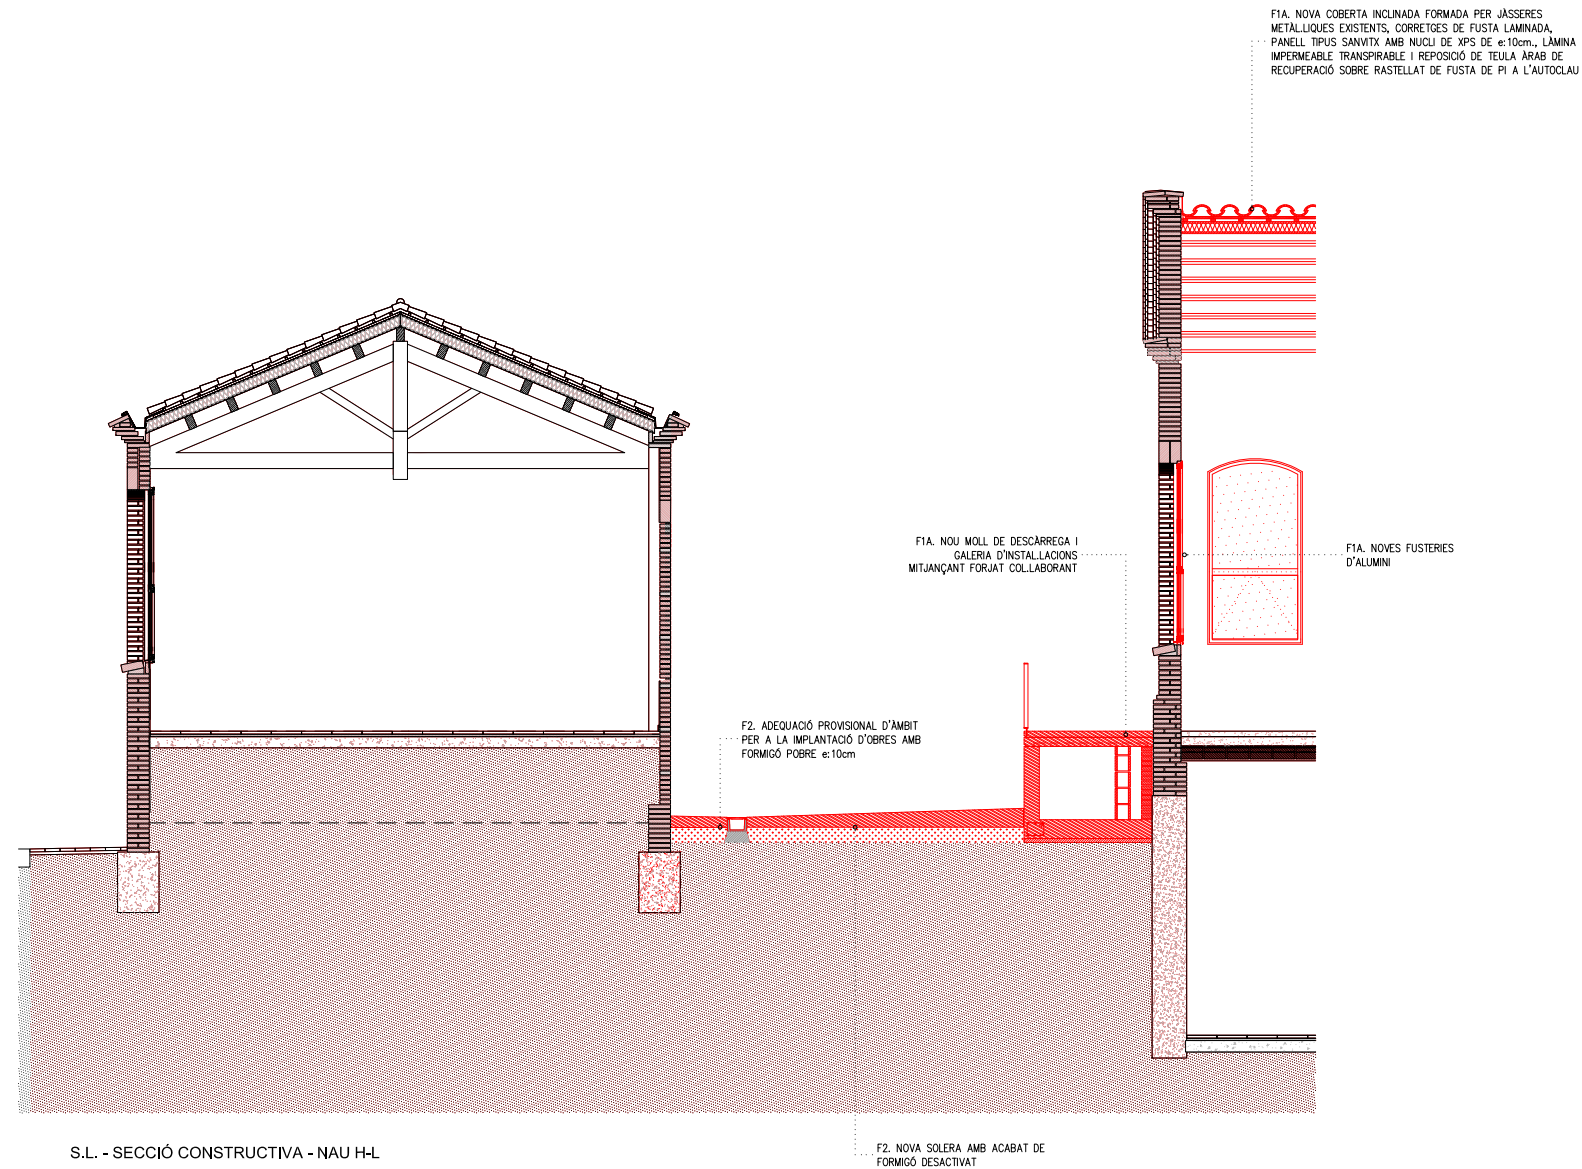
S.L. - SECCIÓ CONSTRUCTIVA - NAU H-L

F2. NOVA SOLERA AMB ACABAT DE FORMIGÓ DESACTIVAT

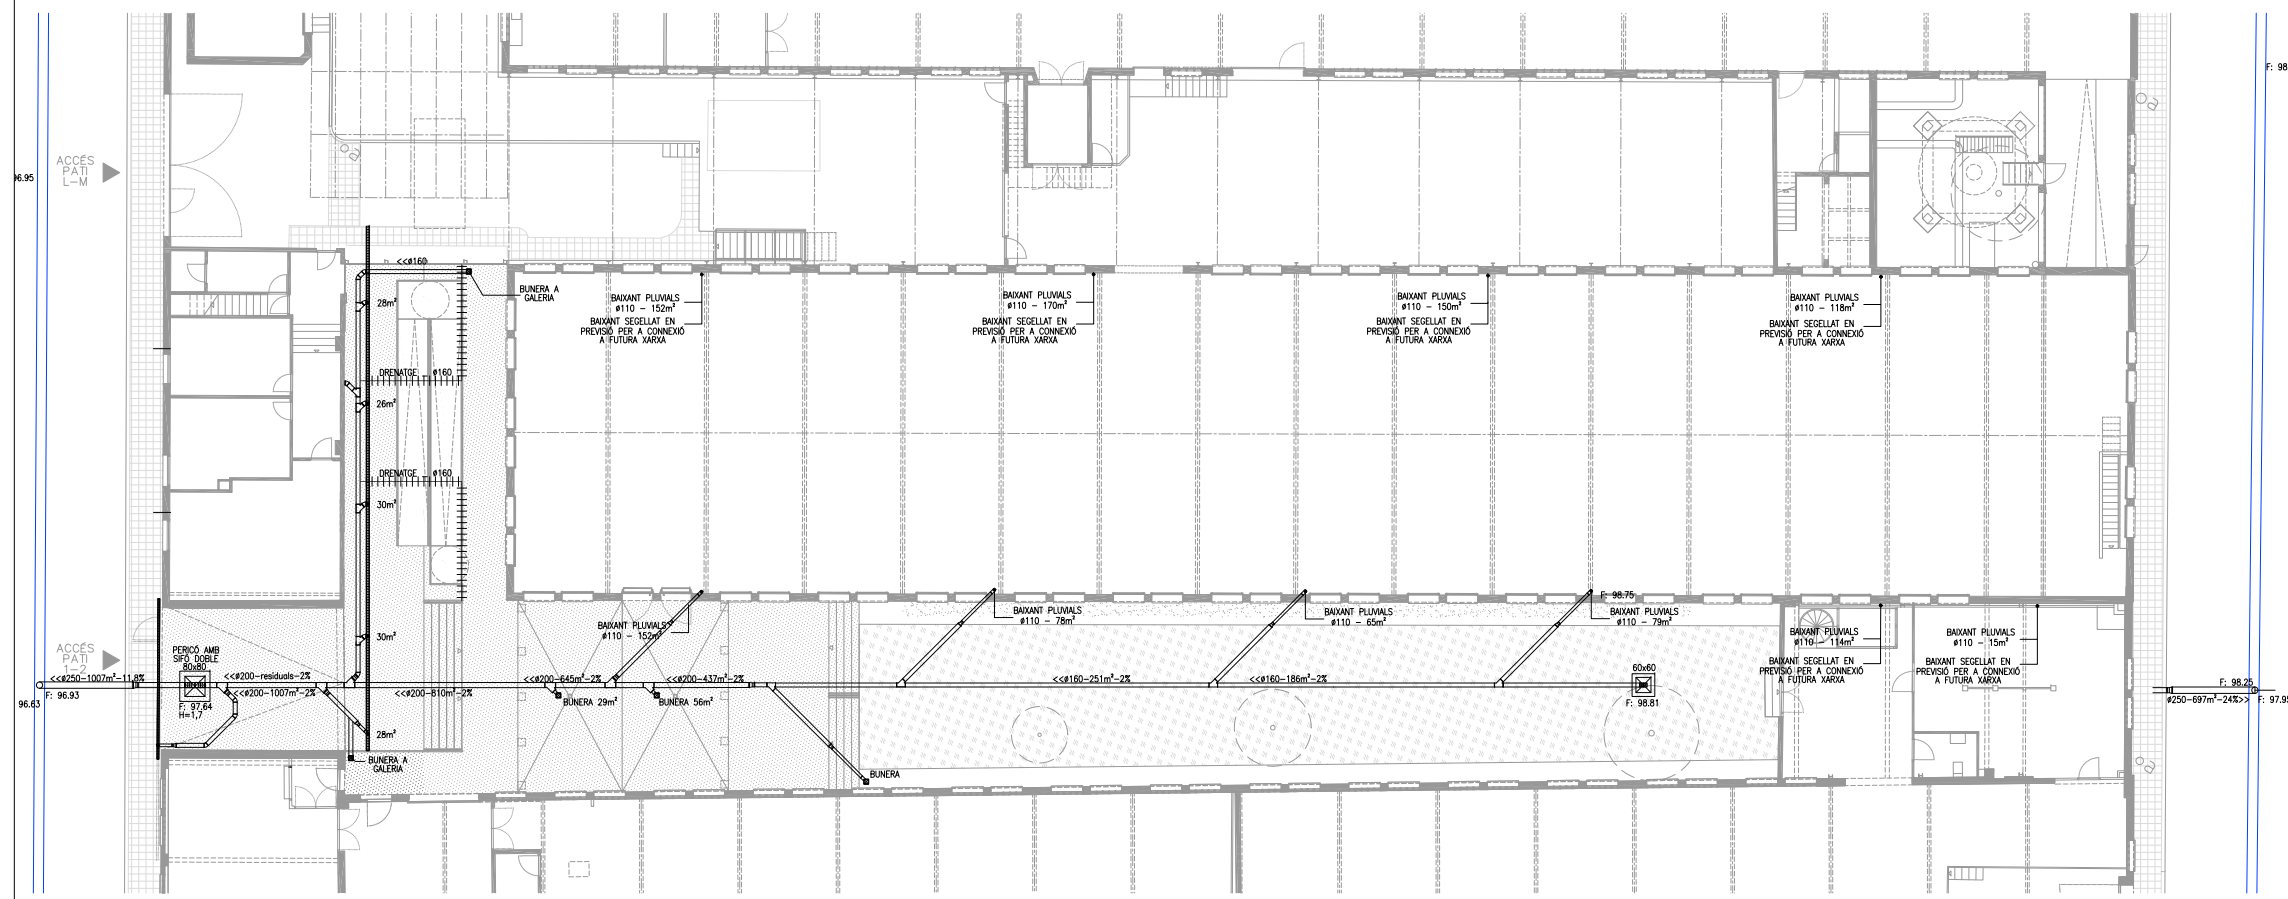
PO. PLANTA BAIXA - ACCÉS

SIMBOLIA SANEJAMENT	
SYMBOL	DESCRIPCIÓ - CARACTERÍSTIQUES
A. BRUTES	CLAVEQUERÓ AMB TUB DE PVC-U DE PARET D'UNA PER A SANEJAMENT SOTERRANI SENSE PRESSIÓ, SUPERFÍCIES INTERNA LLISA I EXTERNA LLISA. DIÀMETRE NOMINAL SEGONS INDICACIÓ PLANOL. CLASSE DE RIGIDESA ANULAR SN 4 (RIGIDESA ANULAR >= 40N/M2), CODI D'ÀREA D'APLICACIÓ U (ÚS EN L'EXTERIOR DE L'ESTRUCTURA DELS EDIFICIS). FABRICACIÓ SEGONS NORMA UNE-EN 1401-1, DE COLOR TARONJA-MARRÓ RAL 8023, PER A UNIO ELÀSTICA AMB ANELLA ELASTOMÈRICA D'ESTANQUITAT, COL·LOCAT AL FONS DE LA RASA SOBRE LIT DE SORRA DE 10 CM DE GRUIX, INCLÓS EL REBLERT DEL RECOLZAMENT DEL TUB, INCLÓS LA FORMACIÓ D'UNA SOLERA DE 15 CM DE GRUIX DE FORMIGÓ D'OS NO ESTRUCTURAL.

A. PLUVIALS	CLAVEQUERÓ AMB TUB DE PVC-U DE PARET MASSISSA, ÀREA APLICACIÓ 8 SEGONS NORMA UNE-EN 1329-1, DE ON SEGONS INDICACIÓ PLANOL, PENJAT AL SOSTRE.

A. PLUVIALS	CANAL DE FORMIGÓ POLÍMER, D'AMPLÀRIA INTERIOR 100 MM, AMB UN PENDENT DEL < 1 %, AMB PERFIL LATERAL I REIXA DE FOSA NERVADA CLASSE L400, SEGONS NORMA UNE-EN 1433.
■	BUNERA SIFÒNICA DE 200X200 MM, TIPUS CL20V DE LA FIRMA CANOX O EQUIVALENT D'IGUALS CARACTERÍSTIQUES, AMB SORTIDA VERTICAL 850 MM, CONSTRUÏDA EN ACER INOXIDABLE AISI 304 I ACABAT SATINAT DE XAPA D'1,5 I 2 MM DE GRUIX, AMB TAPA PER A REEMPLIR DE MATERIAL DE PAVIMENT.
+++++	TUB DE DRENATGE DE PVC RANURAT DIÀMETRE INDICAT A PLANOL.
☒	PERICONS DE FABRICA DE MAÓ DE DIMENSIONS INDICADES A PLANOLS, AMB BASTIMENT I TAPA DE FOSA DE CLASSE C250 DE CÀRREGA.
☒	PERICÓ DE PAS I REGISTRE DE MAÓ DE DIMENSIONS INDICADES A PLANOLS, AMB BASTIMENT I TAPA DE FOSA I AMB SIFO DE TUB DE PVC # SEGONS CLAVEQUERÓ, AMB REGISTRES ABANS I DESPRES DEL SIFO.
